Fallstudie

Monitoringlösung für Parkhäuser *(Neubau)*

Projekt Neubau Parkhaus

Auftraggeber:
Städtisches Bauamt

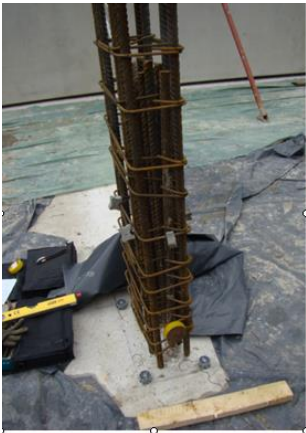
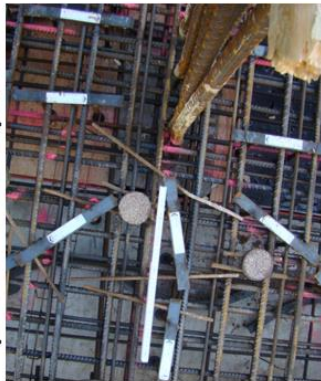
Einbau von Korrosionssensoren (Standardausführung) in den Stützen der Parkdecks sowie an den am meisten frequentierten Stellplätzen.

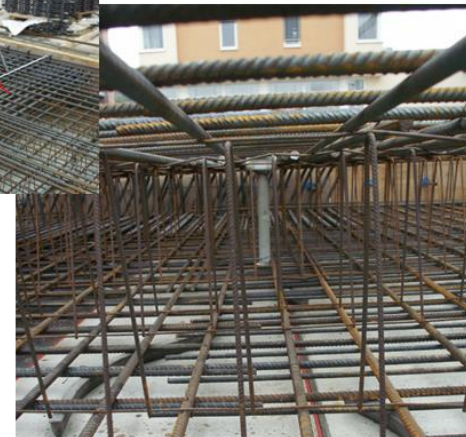
Installation von Feuchtesensoren (Sonderausführung) im Bereich der Entwässerung der 4 Deckenplatten (40m x 20m x 0,5m) – Auslesung der Werte von der unteren Seite der Betonplatten.

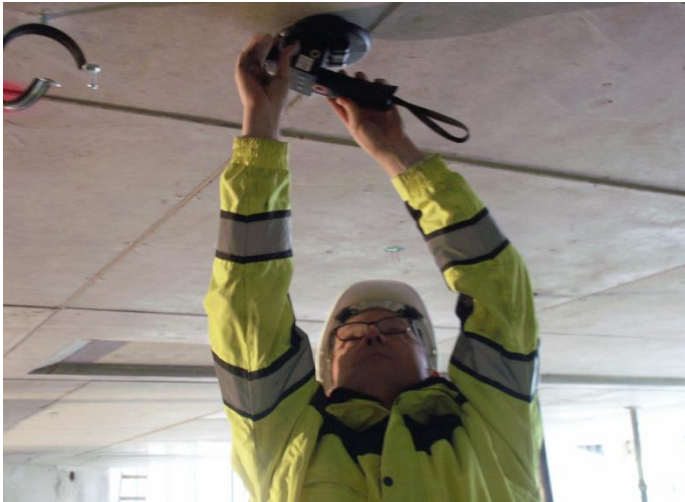
corroDec®
2G

Die Auslesung der Daten erfolgte manuell per Handlesegerät.
Alternativ ist auch eine vollautomatische Fernauslesung
verfügbar.
